**INFORME N° 176-2010-ANA/DCPRH/BCT**

**VIGILANCIA DE LA CALIDAD DEL AGUA EN  
LOS RÍOS TAMBOPATA, MALINOWSKI E  
INAMBARI - MADRE DE DIOS**

**INFORME TÉCNICO N° 0176 - 2010-ANA-DGCRH/BCT**

**ASUNTO** : Informe de las acciones de Vigilancia y monitoreo de la calidad del agua en los ríos de Madre de Dios

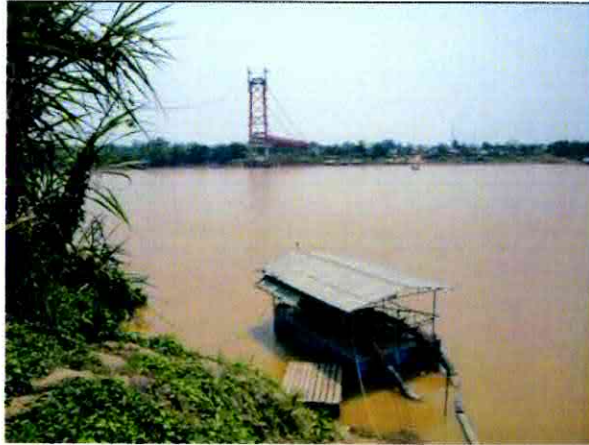
Foto N° 02: Río Madre de Dios

donde se le conoce como río Madeira. Recibe varios afluentes que forman importantes valles de Selva Alta, como los Cosñipata, Tono, Piñipini y Pantiacolla. Luego de recibir las aguas del río Manú, incursiona en la Selva Baja, formando un valle poco habitado. Por su margen izquierda sus afluentes son: el Tacuatimanú o de las Piedras, que desagua frente a Puerto Maldonado, el principal puerto fluvial del Madre de Dios. Por su margen derecha: los ríos Inambari y Tambopata, que forman importantes valles de Selva Alta. Las aguas de este río presentan un color claro muy parecido al color del río Tambopata que es uno de sus tributarios. En época de estiaje, la profundidad promedio de este río es aproximadamente 14m.

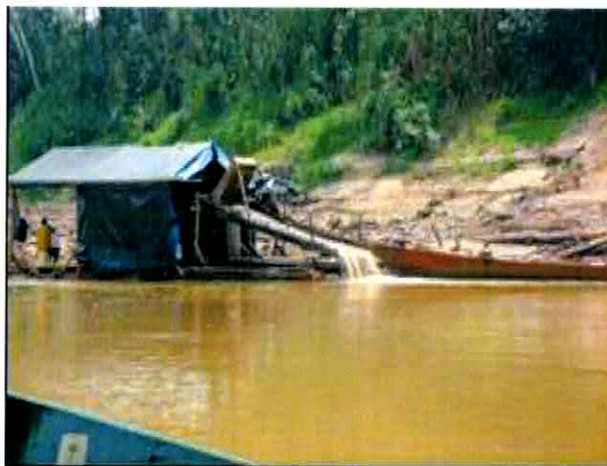
Foto N° 03: Actividad Minera en el Río Tambopata

**Río Tambopata.-** El río Tambopata es un río que pertenece a la cuenca del Amazonas, afluente del río Madre de Dios. Discurre casi totalmente por Perú, por la región Madre de Dios y la región Puno. Tiene una longitud de 402 km. Las aguas de este río presentan una coloración clara y durante el monitoreo se pudo apreciar presencia de minería aurífera. . En época de estiaje, la profundidad promedio de este río es aproximadamente de 1,5m.

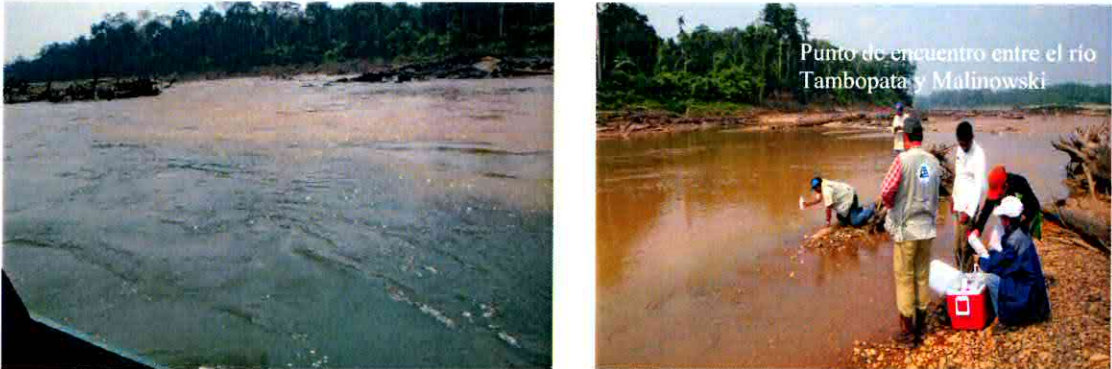
Foto N° 04: Punto de encuentro Río Tambopata y Malinowski

**Río Malinowski.-** Este río pertenece a la microcuenca **Malinowski**, este río es tributario del río Tambopata y presenta una coloración menos clara que el río Tambopata lo que indicaría que la turbidez es mayor. . En época de estiaje, la profundidad promedio de este río es aproximadamente 1,0m.

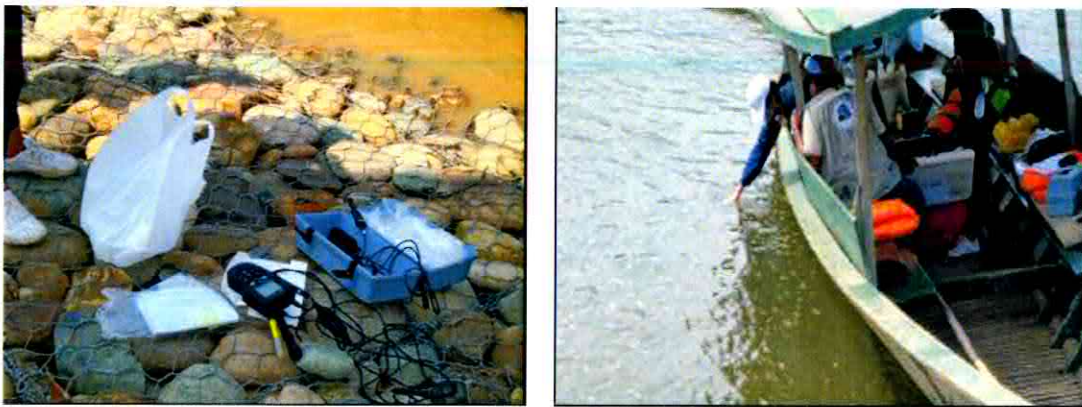
Foto N° 05: Río Jayave y Río Inambari

**Río Jayave.-** Este río forma parte de la sub cuenca del Jayave sus aguas presentan una coloración amarillenta lo que indicaría mayor turbidez, a sus alrededores se observa presencia de minería aurífera, se ha estimado una profundidad de 0,6m, este río es tributario del río **Inambari** cuyas aguas son mas claras. En época de estiaje, la profundidad promedio del río Inambari es aproximadamente 2m.

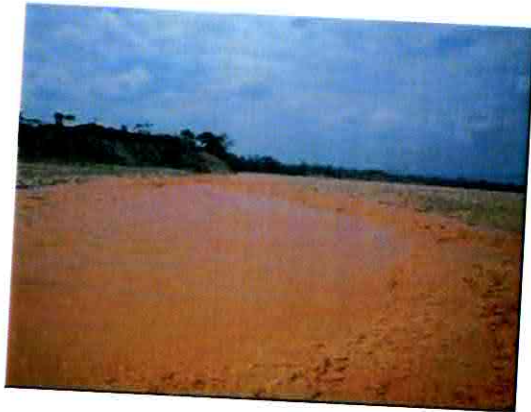
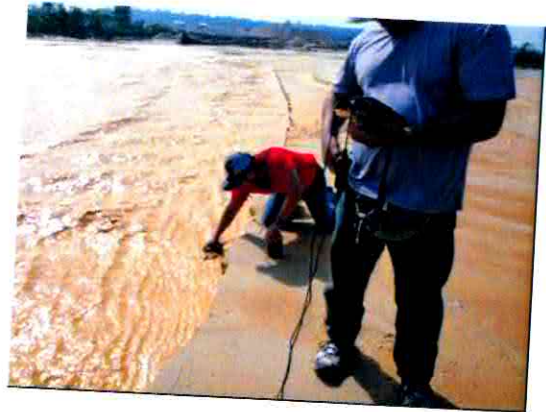
Foto N° 06: Río Huepetuhe (izquierda) y río Caychihue (derecha)

**Río Huepetuhe.-** Actualmente este río, se encuentra afectado por la actividad minera se ha convertido en una playa desértica, no alberga vida. Sirve como canal de tránsito para los pobladores y empresas que laboran en su cuenca. El río Huepetuhe, se alimenta por nueve quebradas, Cabecera, Huepetuhe, Santa Elena, Nueve de Setiembre, Buena Fortuna, Libertad, Padilla, Choque, San Juan y Nueva Alta. El caudal de agua de estas quebradas se origina por escorrentía. La profundidad estimada es de 0,20m el color de sus aguas es anaranjado. Este río se une con el río Caychihue que también presenta una coloración naranja en sus aguas, este río se une con el río Colorado el cual descarga sus aguas en el

río Madre de Dios. La profundidad promedio del río Caychihue es de 0.20m, también no alberga vida alguna.

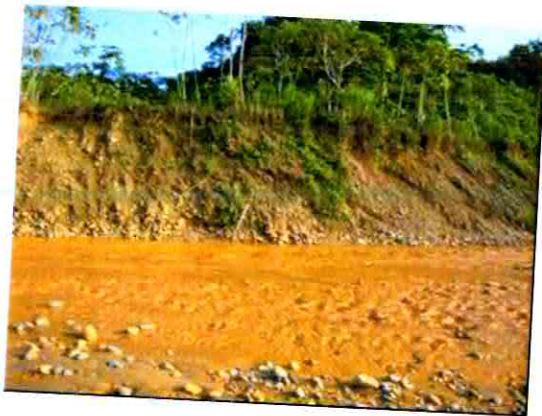
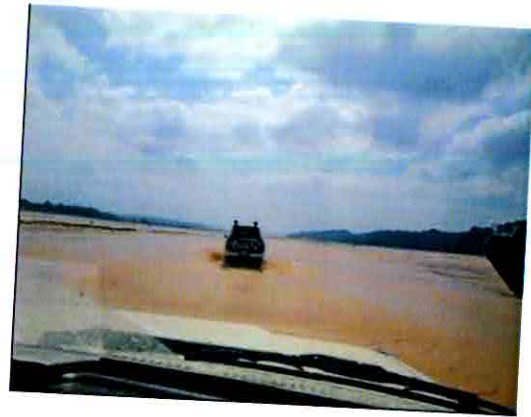
Foto N° 07: Río Pukiri (izquierda) y río Huepetuhe (derecha)

**Río Puquiri.**- Este río pertenece a la micro cuenca del Pukiri es tributario del río Inambari, río que descarga sus aguas en río Madre de Dios. El color de sus aguas son anaranjadas y su profundidad promedio es de 0,35m; en sus alrededores se aprecia actividad minera.

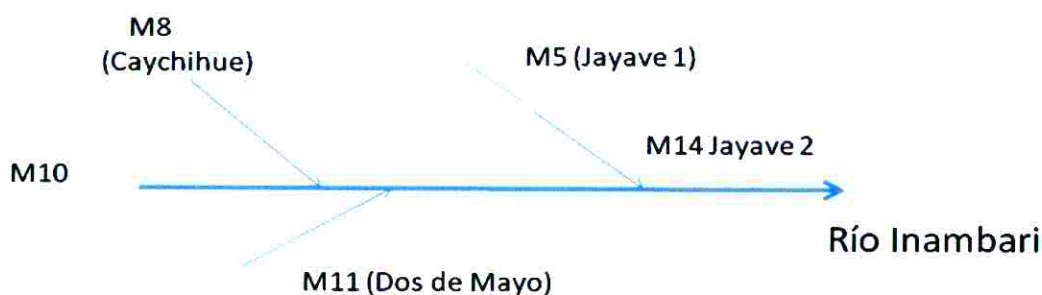
- Cuenca del río Tambopata: muestras tomadas en el río Malinowsky (M4-MAL), río Tambopata (M3-TAM) ambas en la parte media de la cuenca, en la zona donde se juntan estos dos ríos; en el río Tambopata (M12-TAM), en la ciudad de Puerto Maldonado, antes de la unión con el río Madre de Dios y otra en el río Madre de Dios (M13-MAD) en la zona donde se capta el agua para el abastecimiento de la ciudad.
- Cuenca del río Alto Madre de Dios: muestras tomadas en el río Puquiri (M6-PUQ) y río Huepetuhe (M7-HUE), ambas en la zona de confluencia, en la zona de Huepetuhe.
- Cuenca del río Inambari: muestras tomadas en el río Inambari (M10-INA), frente al Puerto de Mazuko y muestras de los tributarios río Caychihue (M8), río Dos de Mayo (M11-DOS) y río Jayave (M5-JAY y M14-JAY), río abajo del punto M10. Ver esquema siguiente:

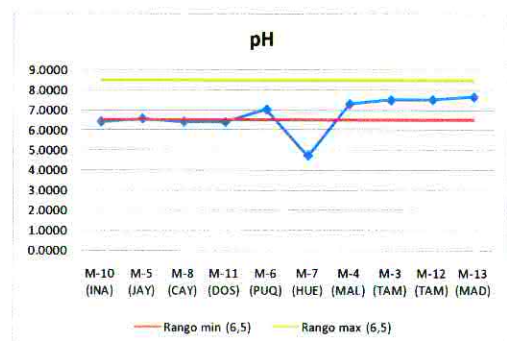
El pH de las muestras recolectadas en la cuenca del Inambari (M10-INA, M5-JAY, M8-CAY y M11-DOS) se encuentran en el límite del rango inferior de los ECA (6,5), valor que facilita la disolución de los metales presentes en los ríos de la cuenca. La

muestra recolectada en el río Huepetuhe tienen pH ácido (4,71), por debajo del rango de los ECA para la categoría 4, valor que a la vez indica además el alto grado de afectación de sus aguas por causas antropogénicas, específicamente por las actividades de extracción exhaustiva de oro.

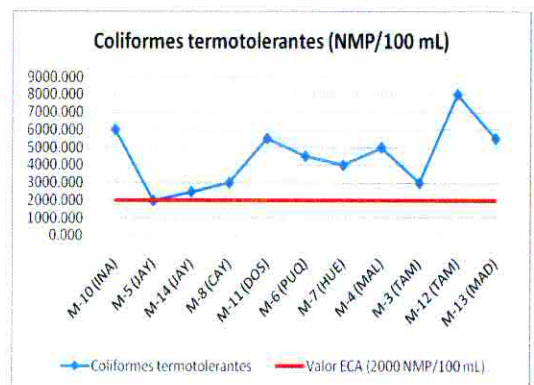
Las concentraciones de coliformes fecales en los ríos muestreados está se encuentran en el rango de 2000 a 8000 NMP/100 mL, ligeramente mayores al ECA para la categoría 4 (2000

NMP/100 mL), siendo el río Maldonado, en la desembocadura, antes de su confluencia con el río Madre de Dios, con el aporte de los vertimientos sin tratar de la ciudad de Puerto Maldonado, el de mayor carga bacteriana (8000 NMP/100 mL).

Otros ríos que presentan mayor cantidad de coliformes termotolerantes son: Inambari (6000 NMP/100 mL), Dos de Mayo (5500 NMP/100 mL) y Madre de Dios (4500 NMP/100 mL).
